Ryszard Wójtowicz, Danuta Drabik-Wójtowicz  
Dypl. Konserwatorzy Dzieł Sztuki UMK Toruń 1028/81, ASP Warszawa 3757/80  
Specjalizacja: Konserwacja Malarstwa i Rzeźby Polichromowanej  
Rzeczoznawcy ZPAP nr upr. 7/1999, 4/1999  
ul. Obornicka 2/33  
51-113 Wrocław  
tel./fax 071/3878516, 071/3526166  
e-mail: [zabytki@drabikwojtowicz.pl](mailto:zabytki@drabikwojtowicz.pl)  
adres do korespondencji: ul. Wierzbowa 2A, 55-114 Rogoź, gm. Wisznia-Mała

Program prac konserwatorskich  
Bystrzyca Kłodzka, kościół parafialny pw. św. Michała Archanioła  
ołtarz boczny z kaplicy chrzcielnej Matki Boskiej

Wrocław-Rogoź, 16. 09. 2022

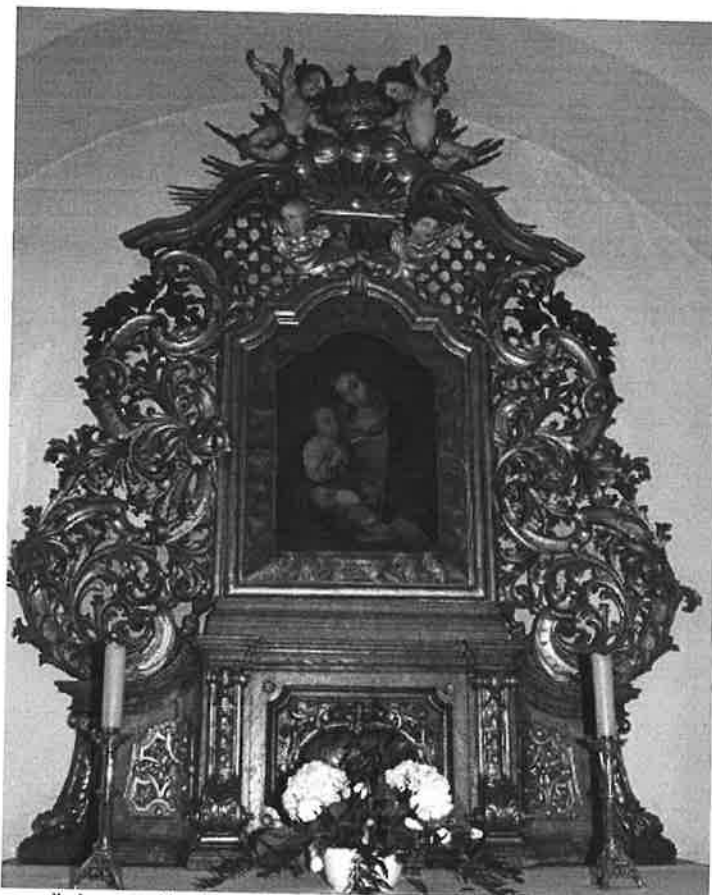
il. 1. Nastawa ołtarza Matki Boskiej, pocz. XX wieku  
stan przed konserwacją

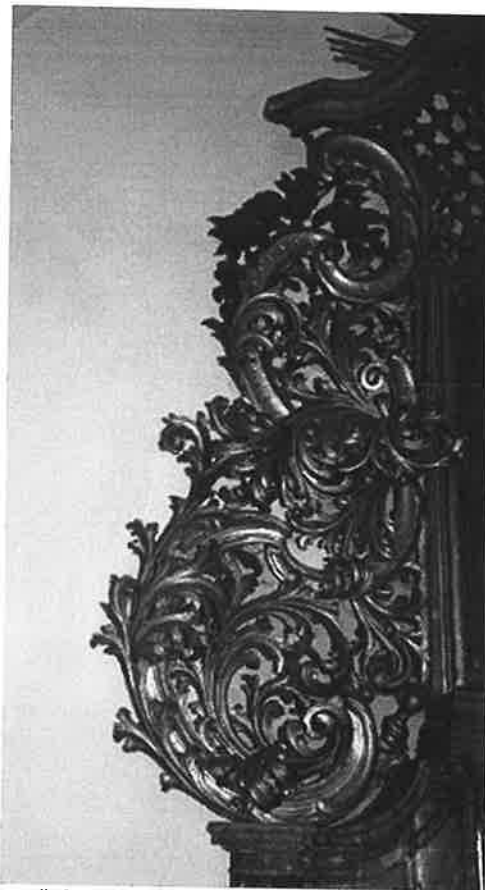
il. 2. Lewy uszak, pocz. XX w.  
stan przed konserwacją

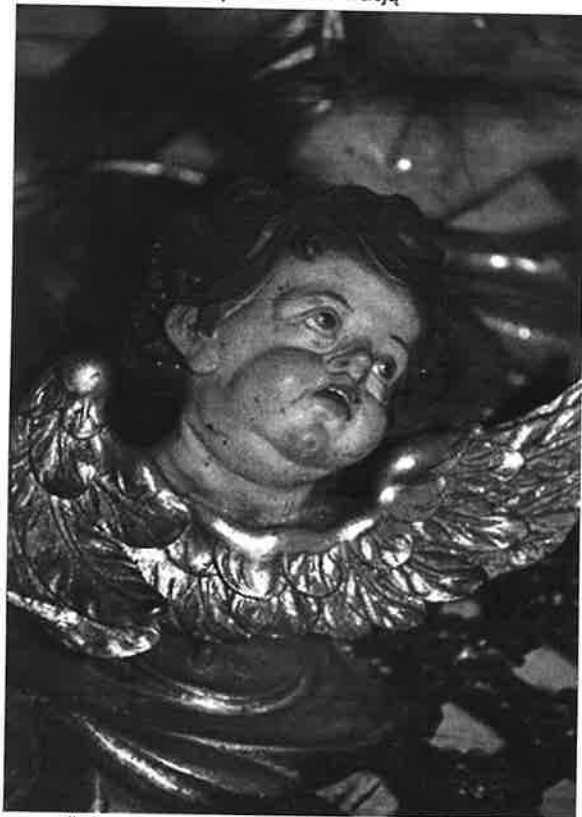
il. 3. Uskrzydłona główka aniołka  
stan przed konserwacją

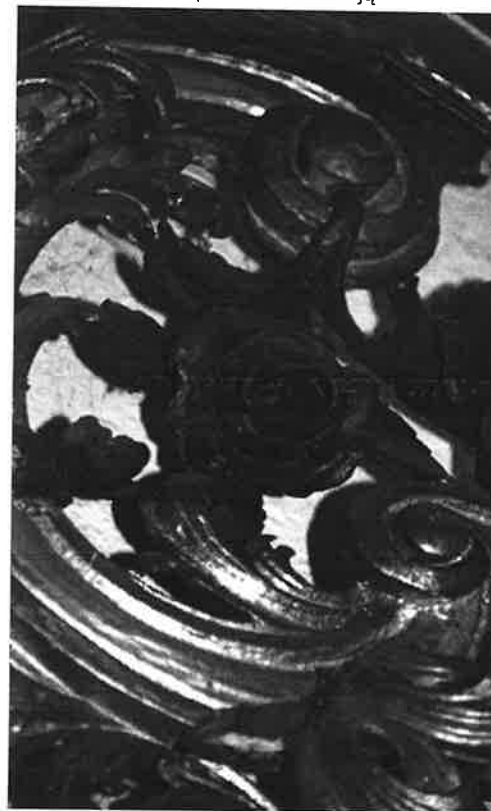
il. 4. Detal uszaka  
stan przed konserwacją

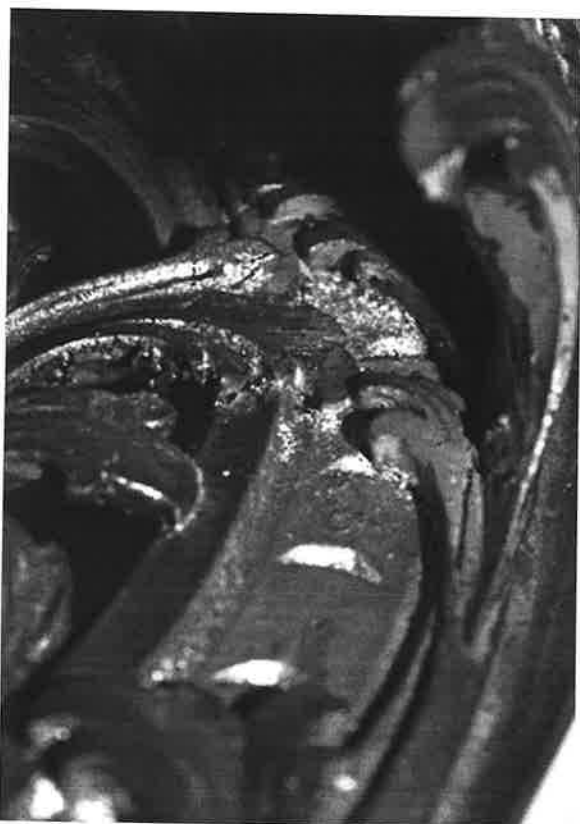
il. 5. Detal uszaka  
stan przed konserwacją

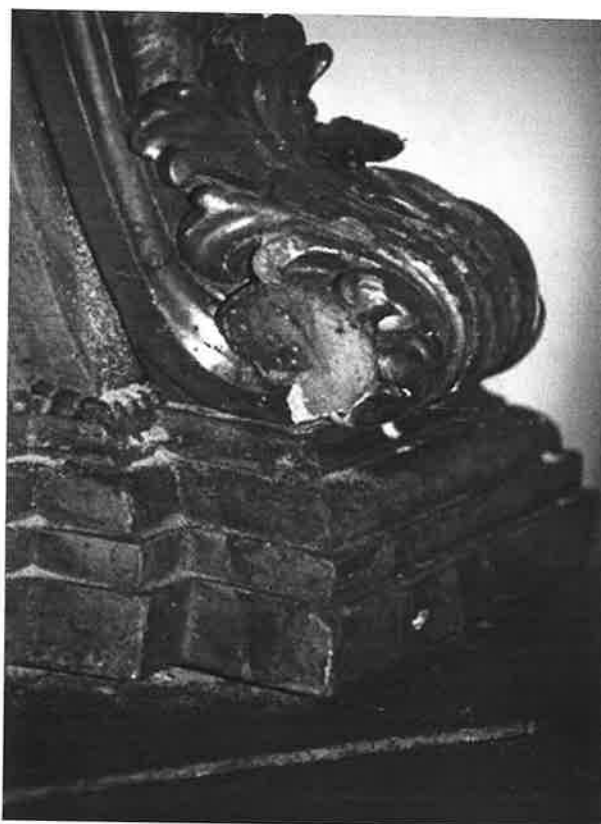
il. 6. Detal podstawy nastawy ołtarzowej  
stan przed konserwacją

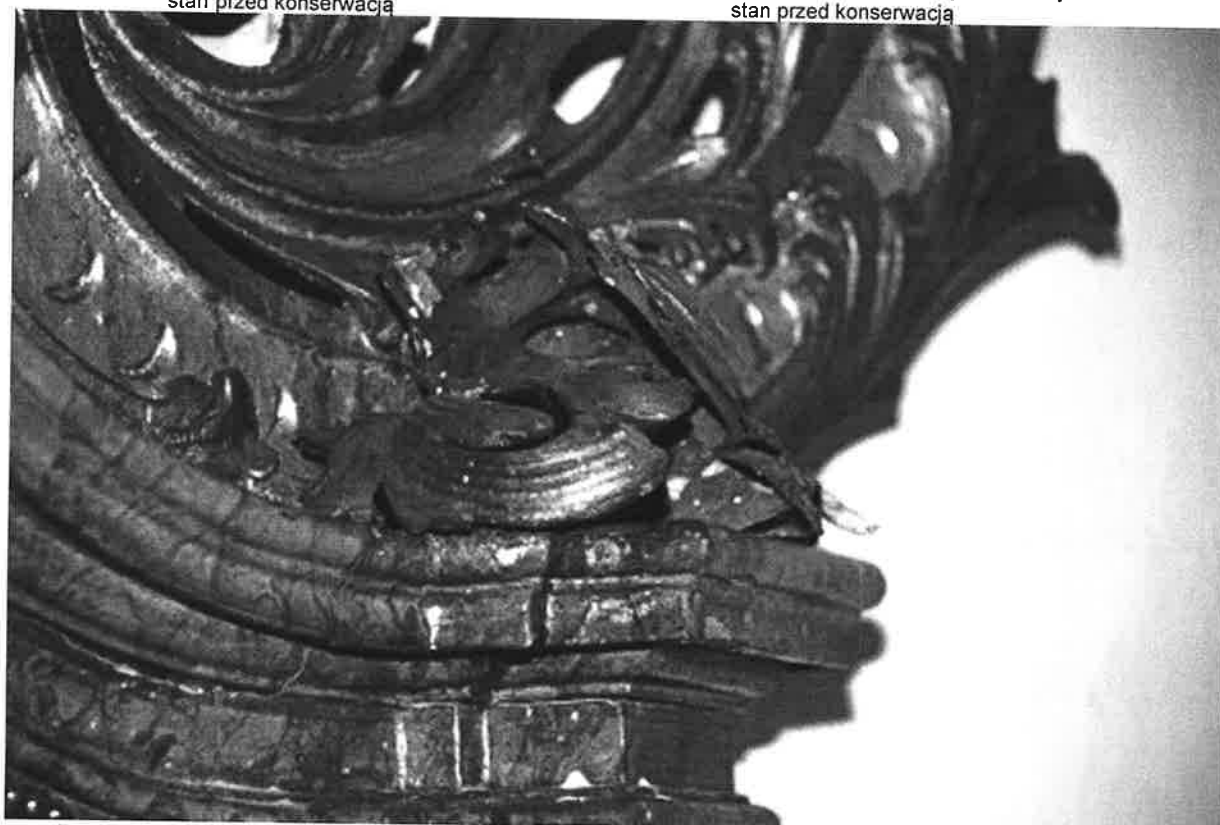
il. 7. Odspojone detale uszaka  
stan przed konserwacją
