Ryszard Wójtowicz, Danuta Drabik-Wójtowicz  
Dypl. Konserwatorzy Dzieł Sztuki UMK Toruń 1028/81, ASP Warszawa 3757/80  
Specjalizacja: Konserwacja Malarstwa i Rzeźby Polichromowanej  
Rzeczoznawcy ZPAP nr upr. 7/1999, 4/1999  
ul. Obornicka 2/33  
51-113 Wrocław  
tel./fax 071/3878516, 071/3526166  
e-mail: [zabytki@drabikwojtowicz.pl](mailto:zabytki@drabikwojtowicz.pl)  
adres do korespondencji: ul. Wierzbowa 2A, 55-114 Rogoź, gm. Wisznia-Mała

Program prac konserwatorskich  
Bystrzyca Kłodzka, kościół parafialny pw. św. Michała Archanioła  
ołtarz boczny z kaplicy chrzcielnej Matki Boskiej

Wrocław-Rogoź, 16. 09. 2022

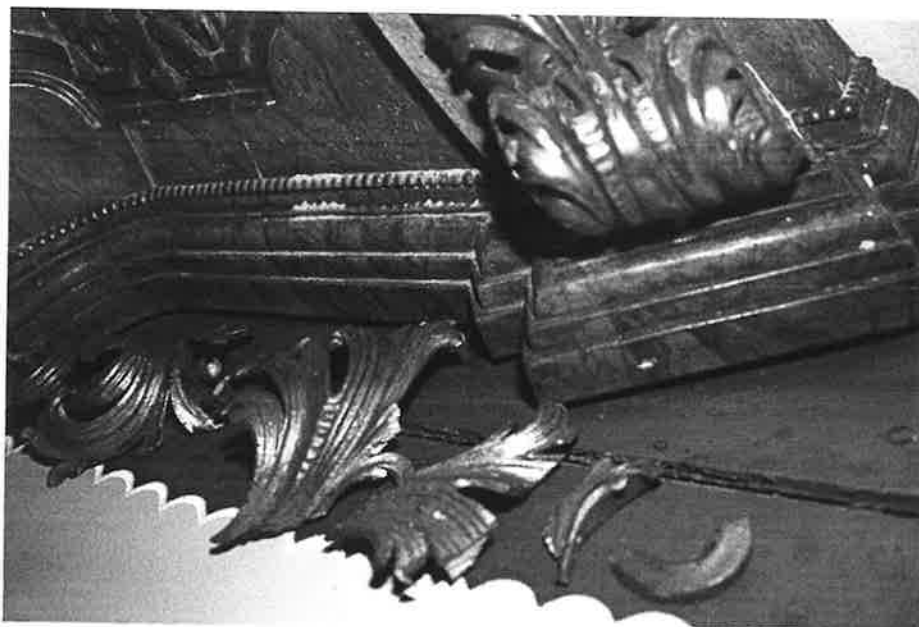
Ołtarz *Matki Boskiej* w chwili obecnej znajduje się w bardzo trudnym stanie technicznym, fragmentami w stanie alarmującym, toteż podjęcie prac ratunkowo-konserwatorskich wydaje się być bardzo pilne.

Na skutek zawilgocenia i aktywnego rozwoju owadów z rodziny Kołatków, w poważny sposób naruszona została struktura drewna i konstrukcji elementów barokowego/neobarokowego obiektu. W znacznym stopniu zniszczone są dolne fragmenty nastawy ołtarza, a głównie części boczne, wskutek zniszczenia drewna mocno zdefragmentowane, co zagraża stabilności całego obiektu. Dotyczy to także niemal wszystkich części składowych zabytkowego obiektu, w tym XVII wiecznego antependium. Złożone procesy niszczące elementy ołtarza spowodowały ponadto rozległe odspojenia i spudrowania oryginalnych warstw zaprawy, polichromii oraz złocień. Nieporadne jak dotąd działania konserwatorskie polegające na przemyciu lub starciu oryginału, w dalszych fazach koncentrowały się na przegruntowaniu, przemalowaniu w kolorystyce i jakości odmiennej od pierwowzoru, przezłoceniu, przesrebrzeniu brązą pozłotniczą i srebrem i przelakierowaniu całości powierzchni dzieła. Liczne spęknięcia strukturalne i praca niszczonego mikrobiologicznie drewna doprowadziły do odspajania się poszczególnych części składowych ołtarza i ich samoistne odpadanie. Proces ten dobrze charakteryzuje wygląd detalu architektury ołtarza. Popękane i odspojone pierwotne cząstki zostały tymczasowo zgromadzone na mensie, aby nie rozpraszać części oryginalnych. Grube, wtórne nawarstwienia również rozwarstwiają się, łuszczą i odpadają, pogłębiając przez to efekt, wystarczająco już głębokiej degradacji tego cennego zabytku.
